薬食安発 0623 第 1 号 平成 26 年 6 月 23 日

家庭用電気マッサージ器に関する自主点検等について

家庭用ローラー式電気マッサージ器の使用中止のお願い

株式会社 的場電機製作所

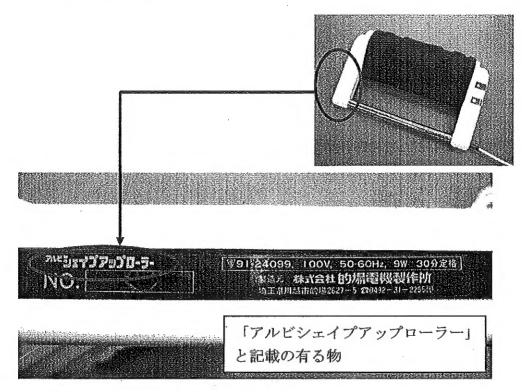
弊社が昭和61年に製造いたしました、家庭用ローラー式電気マッサージ器「アルビシェイプアップローラー」を、布カバーを外した誤った使い方により、衣服が巻き込まれ窒息死する事故が発生いたしました。

◆◆カバーを外したり、破れた状態での使用は大変危険なため、絶対にしないでください◆◆

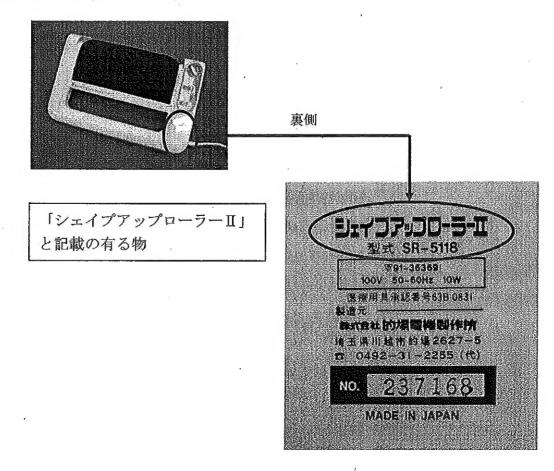
販売名確認個所

①アルビシェイプアップローラー 商品本体側面に商品名を記載したラベルを貼付

②シェイプアップローラー II 商品本体裏面に商品名を記載したラベルを貼付

①アルビシェイプアップローラー

②シェイプアップローラー**Ⅱ**

使用を中止して、弊社までご連絡ください。
